## Uratować Perełkę: Brzeziny - Zalas kapliczka przydrożna p.w. Matki Bożej Niepokalanej

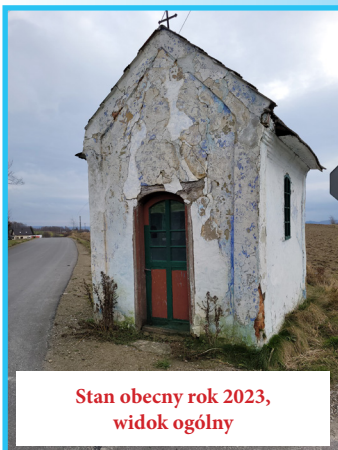
Stan obecny rok 2023,  
widok ogólny

*Zły stan techniczny wszystkich elementów konstrukcyjnych kapliczki (fundament, ściany, dach), nie pozwala na wykonanie remontu kompleksowego obiektu, lecz na ostrożne całkowite rozebranie i ponowne jego wybudowanie – odtworzenie*

(wykorzystując w miarę możliwości materiały z rozbiórki do ponownego wybudowania). Dokumentacja remontu zakłada przywrócenie zniszczonej 40 lat temu sygnaturki tej kapliczki.

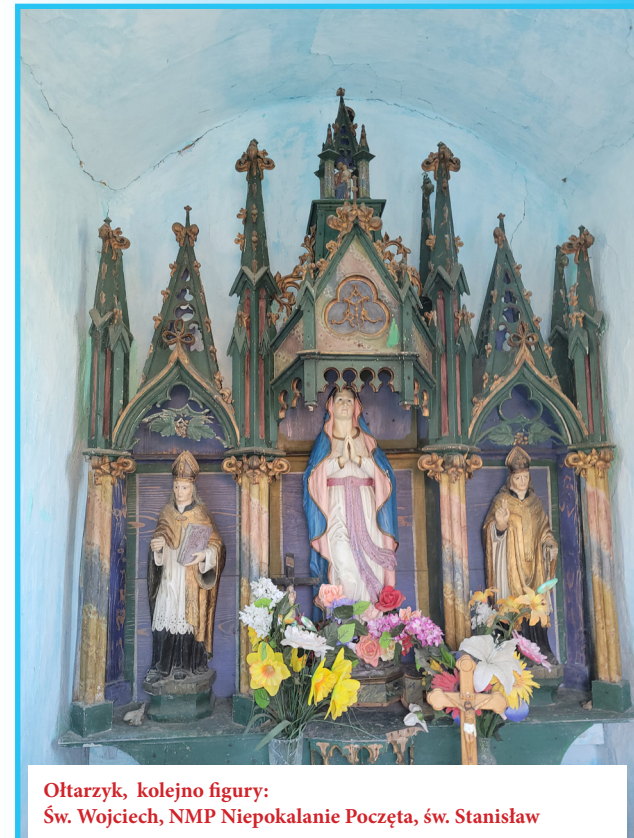
Ołtarzyk, kolejno figury:  
Św. Wojciech, NMP Niepokalanie Poczęta, św. Stanisław

Jego obecny stan tak został opisany przez dr Stanisława Kłosowskiego (artystę plastyka, konserwatora dzieł sztuki): „Stan zachowania ołtarzyka jest bardzo zły. Występują wszystkie typy zniszczeń. Największą przyczyną zniszczeń są: duża wilgotność wnętrza oraz czynne żerowiska drewnojadów z rodziny koładka domowego (*anobium punctatum*). Brak jest wielu elementów dekoracji snycerskiej i ornamentów (żabek, kwiatonów). Duże zniszczenia występują w warstwie zaprawy kredowo-klejowej i marmoryzacji, która jest osłabiona i pod wpływem nadmiernego zawilgocenia odpada. Warstwa złota i srebra jest zniszczona i porysowana. Ornamenty złożone są złotem”.

Zakłada się wykonanie pełnej konserwacji technicznej i estetycznej ołtarzyka. W ramach działań o charakterze technicznym przewiduje się zdjęcie przemalowań (złoto) a następnie bardzo dokładną dezynsekcję ołtarza oraz impregnację zniszczonych fragmentów drewna. Zakłada się także sklejenie pęknięć oraz wzmocnienie konstrukcji ołtarzyka. Proponuje się również dorzeźbienie brakujących ornamentów i profilowanych gzymsów.

W ramach działań o charakterze estetycznym proponuje się spunktowanie marmoryzacji ołtarzyka oraz dozłocenie i posrebrzenie ornamentów. Zakłada się również konserwację krzyża ołtarzowego z rzeźbą Chrystusa (bez rąk) oraz kilku ludowych świeczników.

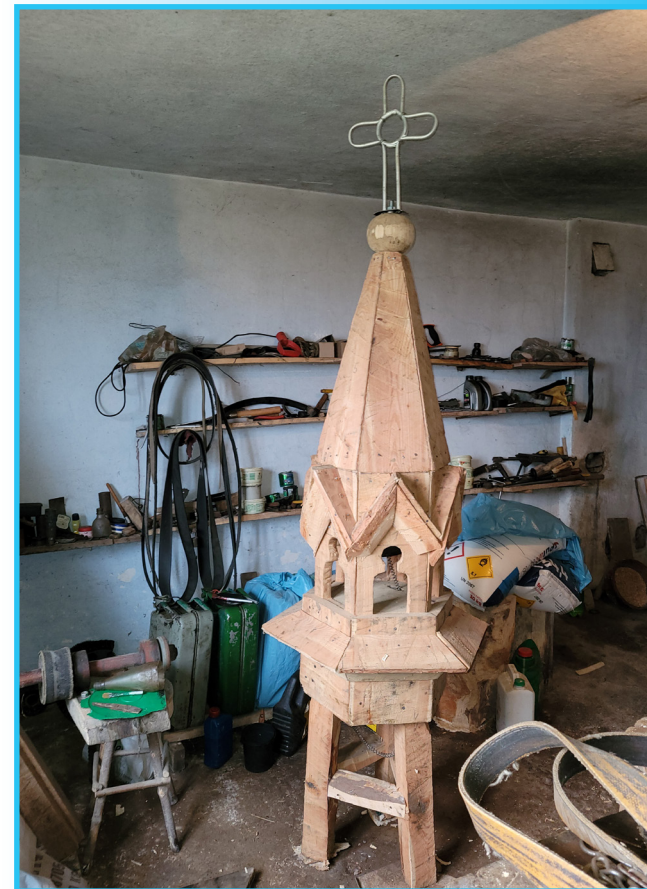
sygnaturka w czasie prac rekonstrukcyjnych w pracowni Mariana Kurca
